**Adpol S.A.**  
ul. Trakt 31  
87-140 Chełmża

**A68/PS/1-5**  
dół witryny

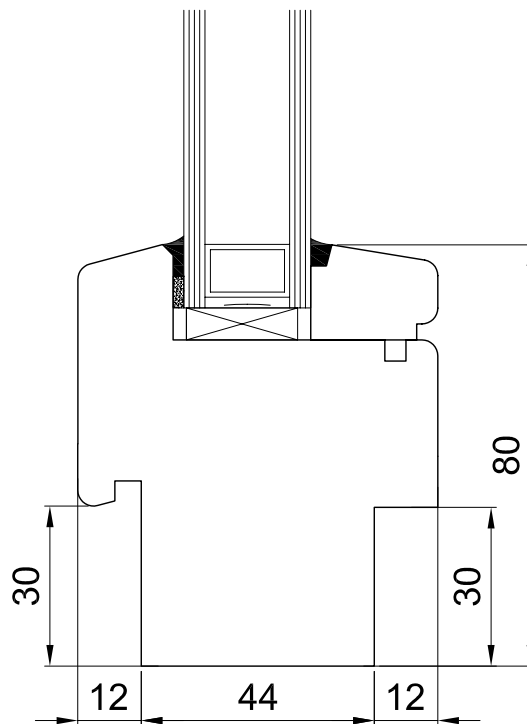
R 68x80  
detal 1-5

widok od wewnątrz

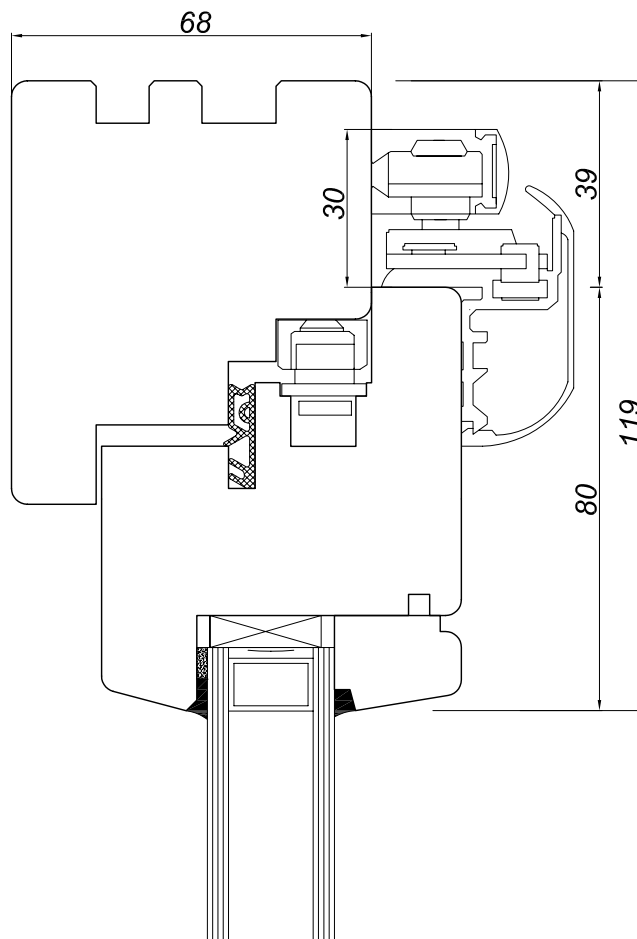
**A68/PS/2-2**  
góra przesuwki PSK

R 68x80  
S-68x80  
detal 2-2

widok od wewnątrz

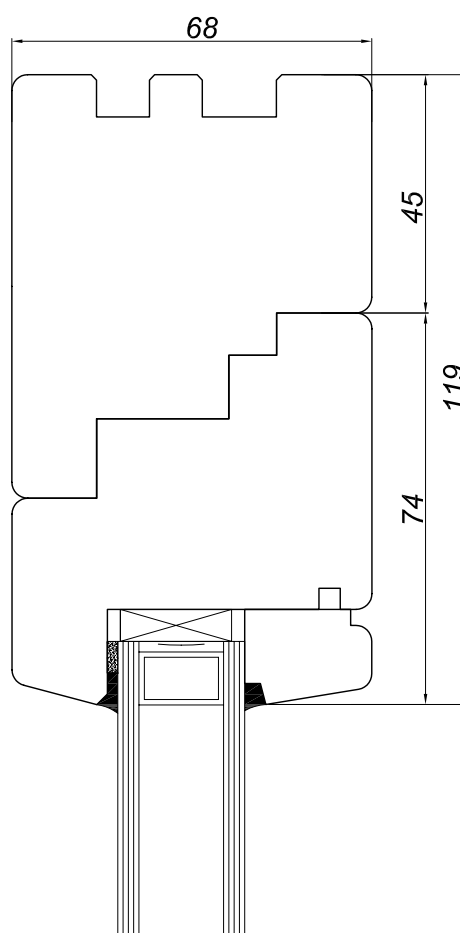
**A68/PS/2-3**

wyrównanie górą do okna, balkonu

R 68x80  
S-68x74  
detal 2-3

widok od wewnątrz

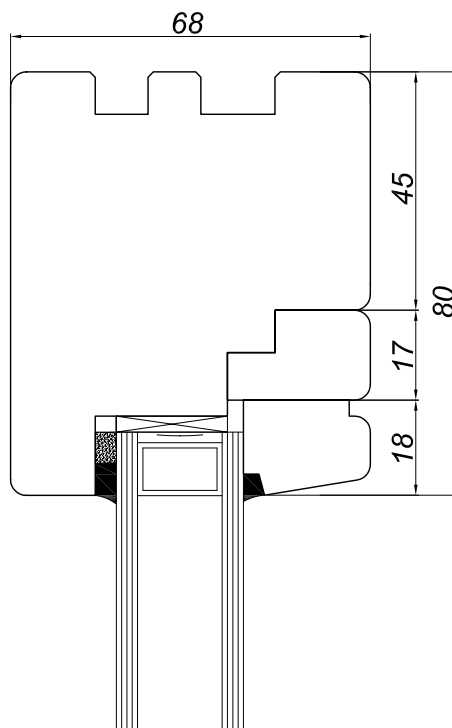
**A68/PS/2-4**  
wyrównanie listewkami

R 68x80  
detal 2-4

widok od wewnątrz

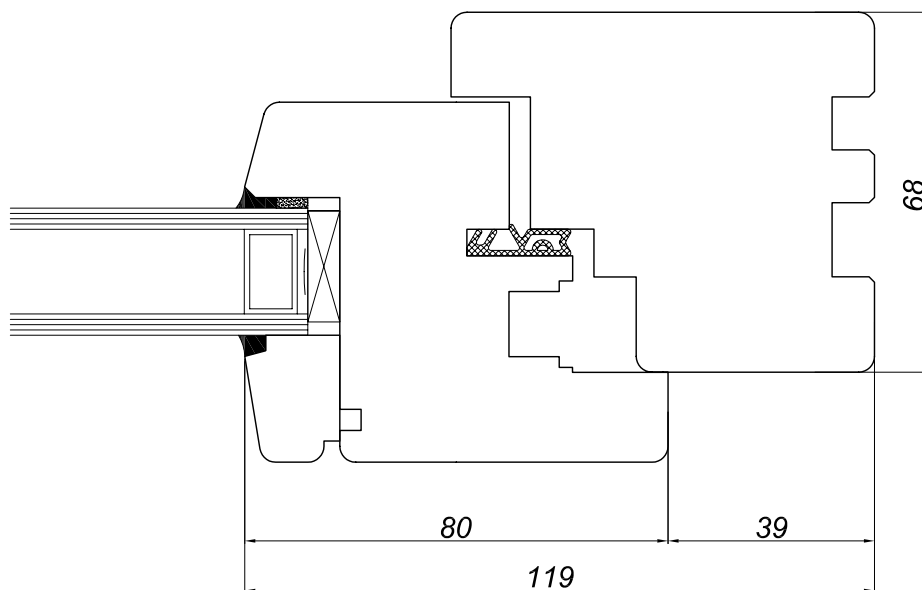
**A68/PS/3-1**  
bok okna

*R 68x80*  
*S 68x80*  
*detal 3-1*

widok od wewnątrz

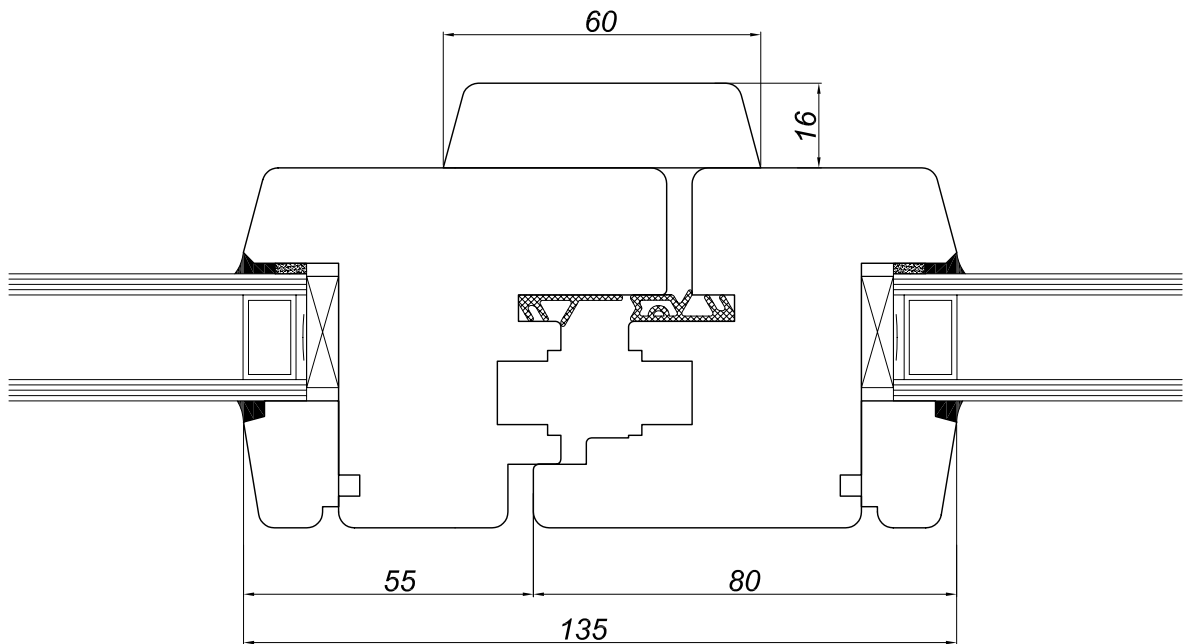
**A68/PS/4-1**  
*słupek ruchomy*

S 68x80  
S-68x80  
detal 4-1

widok od wewnątrz

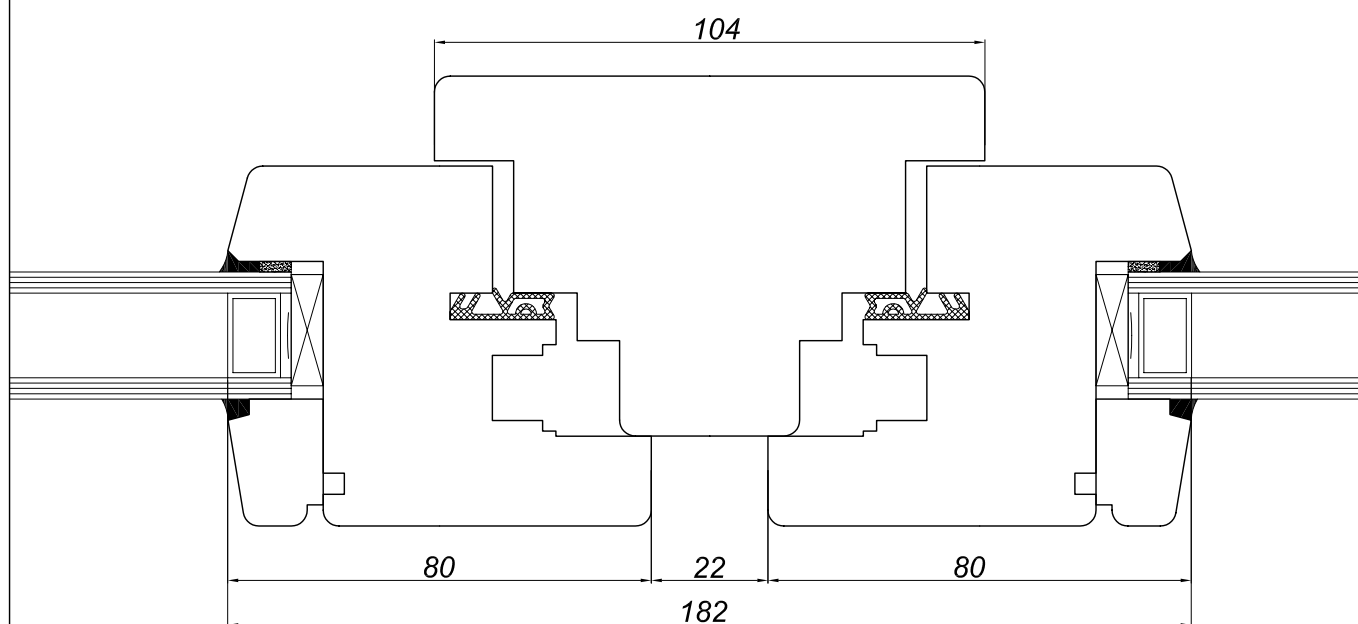
**A68/PS/4-2**  
słupek stały 104

Ss 68x104  
detal 4-2

widok od wewnątrz

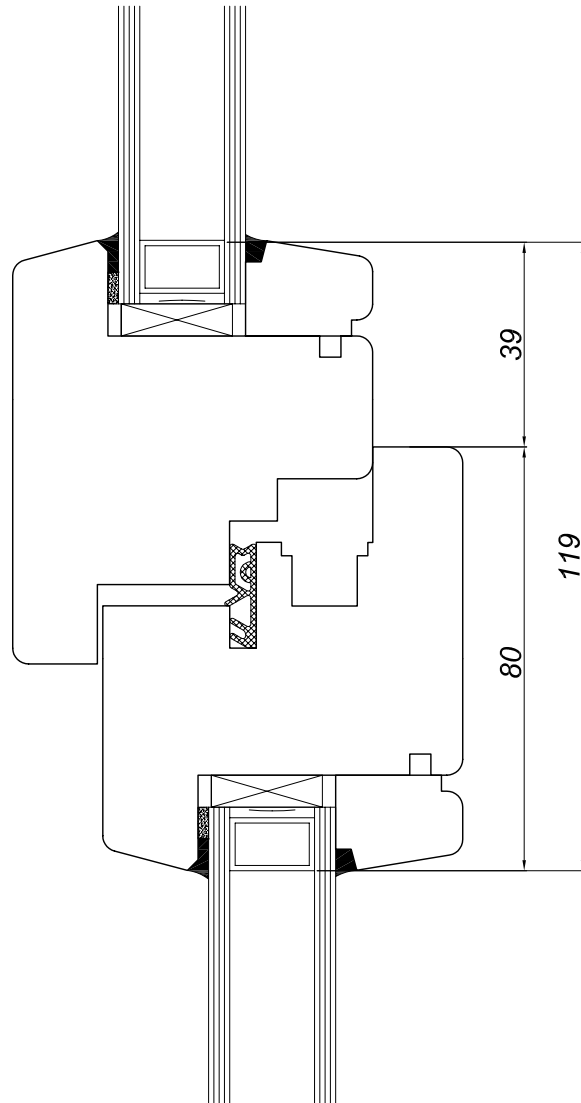
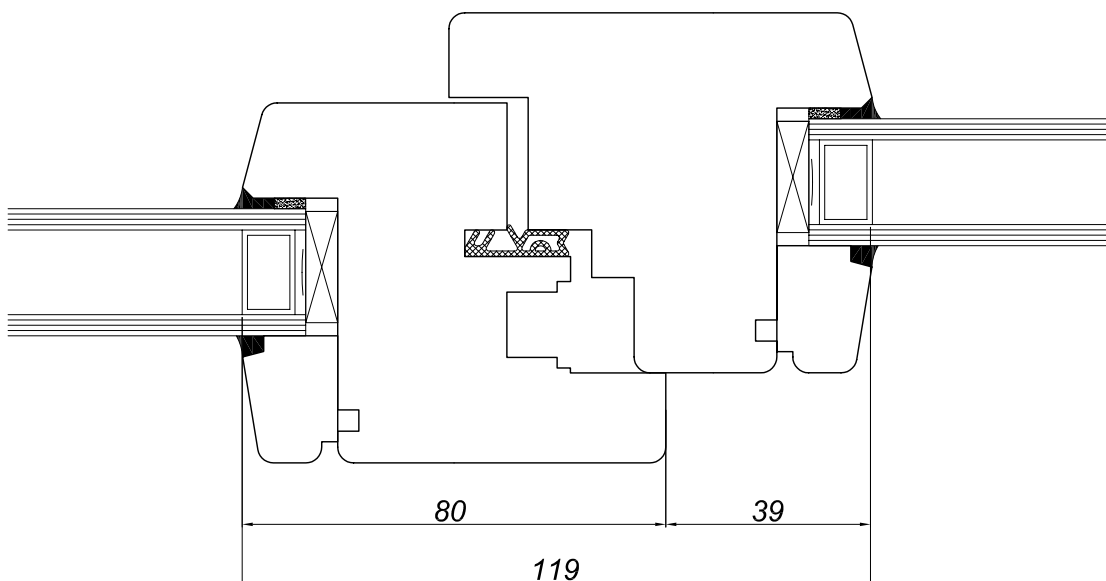
**A68/PS/4-3**  
*podział*

S 68x80  
S 68x80  
detal 4-3

widok od wewnątrz
